PROGETTO ESECUTIVO: **Dipartimento di Agricoltura, Alimentazione e Ambiente (Di3A) –  
Dip. Bioscientifico nel C.U.di S.Sofia, Catania –  
Interventi di manutenzione straordinaria**

**RELAZIONE TECNICA**

DATA **Ottobre 2018**

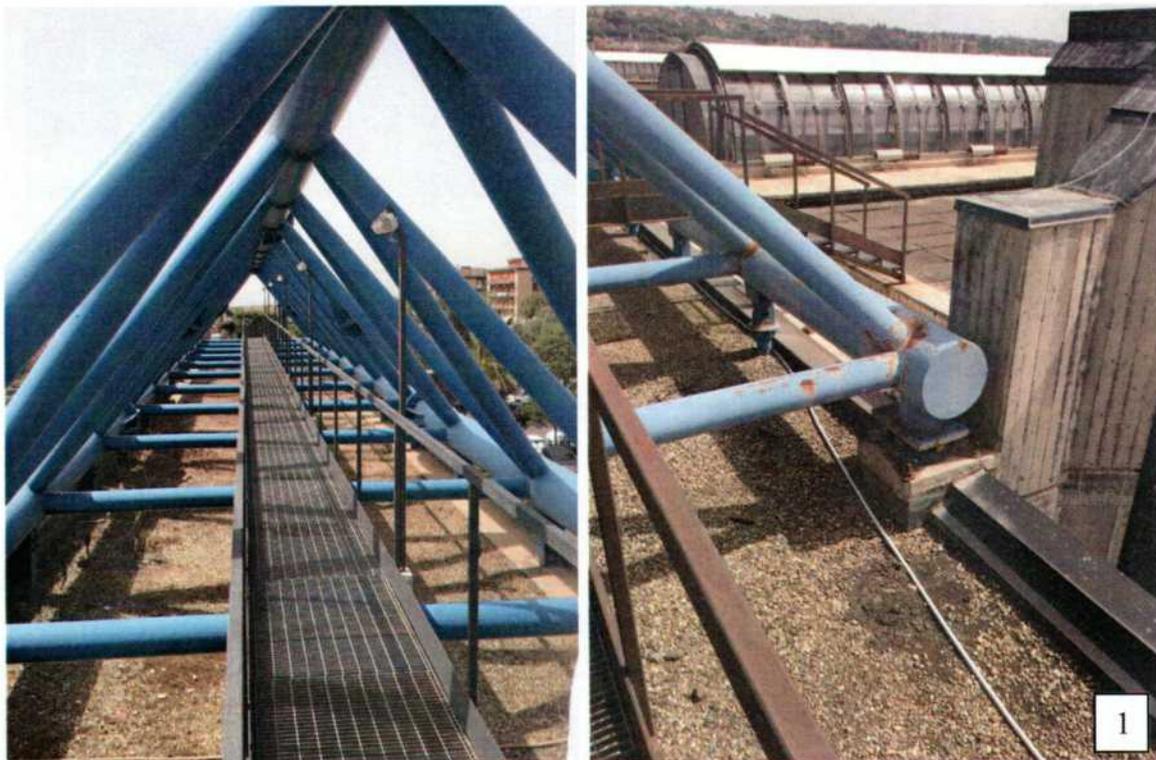
Dal sopralluogo al Polo Bioscientifico, di via Santa Sofia in Catania, a seguito di segnalazioni e problemi di infiltrazione delle acque meteoriche provenienti dalle coperture dei vari corpi, si è provveduto ad individuare le cause e programmare gli interventi necessari:

1. **Copertura Travatura Reticolare:** rimozione del manto di copertura a base di pietrame e ghiaia (foto 1), con accatastamento e successiva ricollocazione dello stesso, con un nuovo strato di impermeabilizzazione con resina bicomponente poliuretanica, di facile applicazione e ad alte prestazioni meccaniche, in grado di garantire l'impermeabilità della superficie;

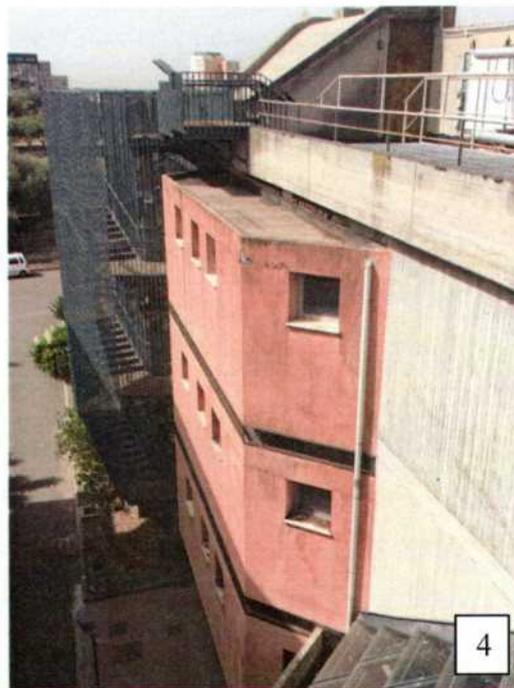
4

La facciata est del Corpo A servizi igienici (foto 4), a causa delle infiltrazioni d'acqua piovana all'interno degli ambienti, necessita della realizzazione delle scossaline esterne in lamiera metallica pressopiegata sagomata a gocciolatoio fissata alla parete in corrispondenza dei canali di gronda prefabbricati a ridosso dei solai intermedi del piano terra e del piano primo del corpo trapezoidale.
