DOCUMENTAZIONE FOTOGRAFICA

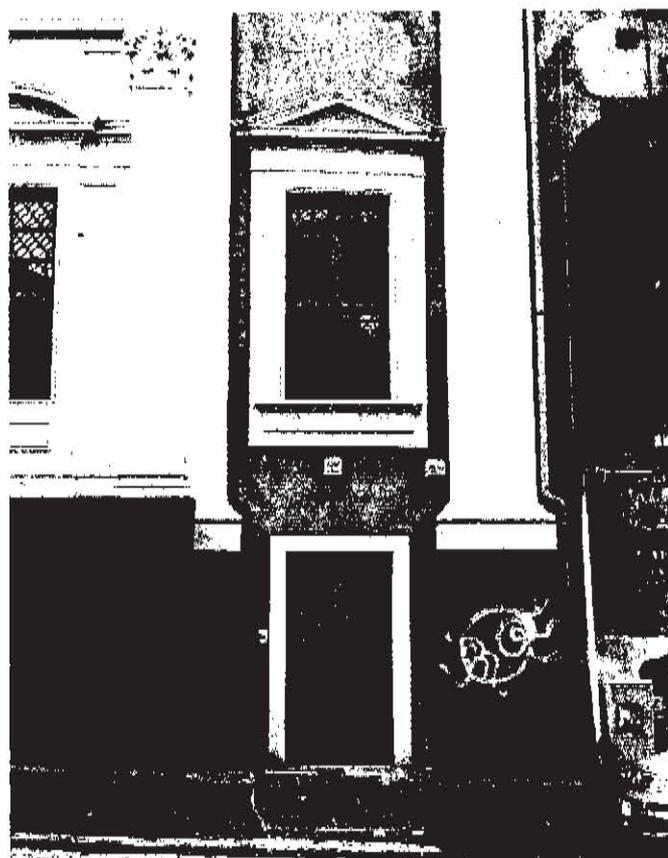
Foto 2 – Grate esistenti finestre ex-chiesa della Purità

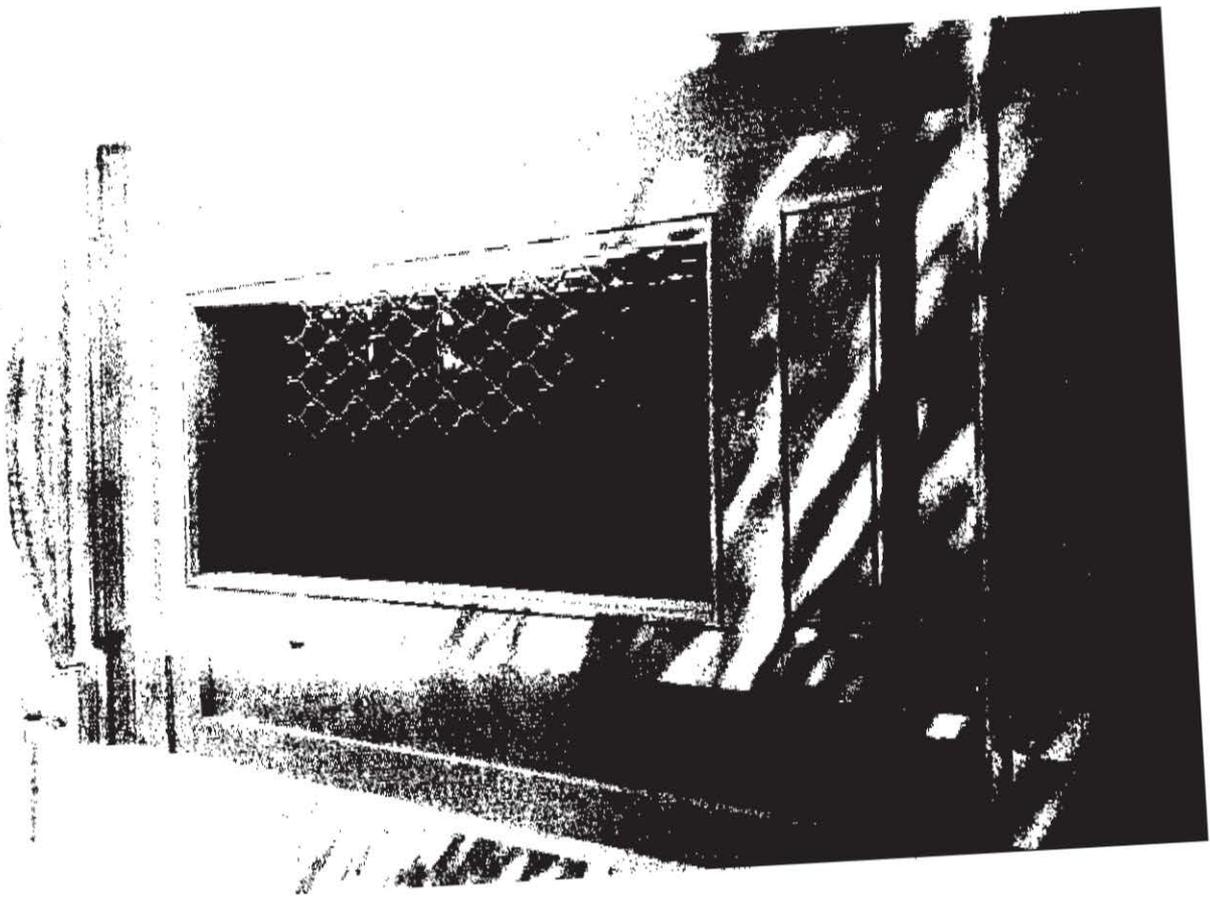
Foto 3 - Grate esistenti finestre ex-chiesa della Purità

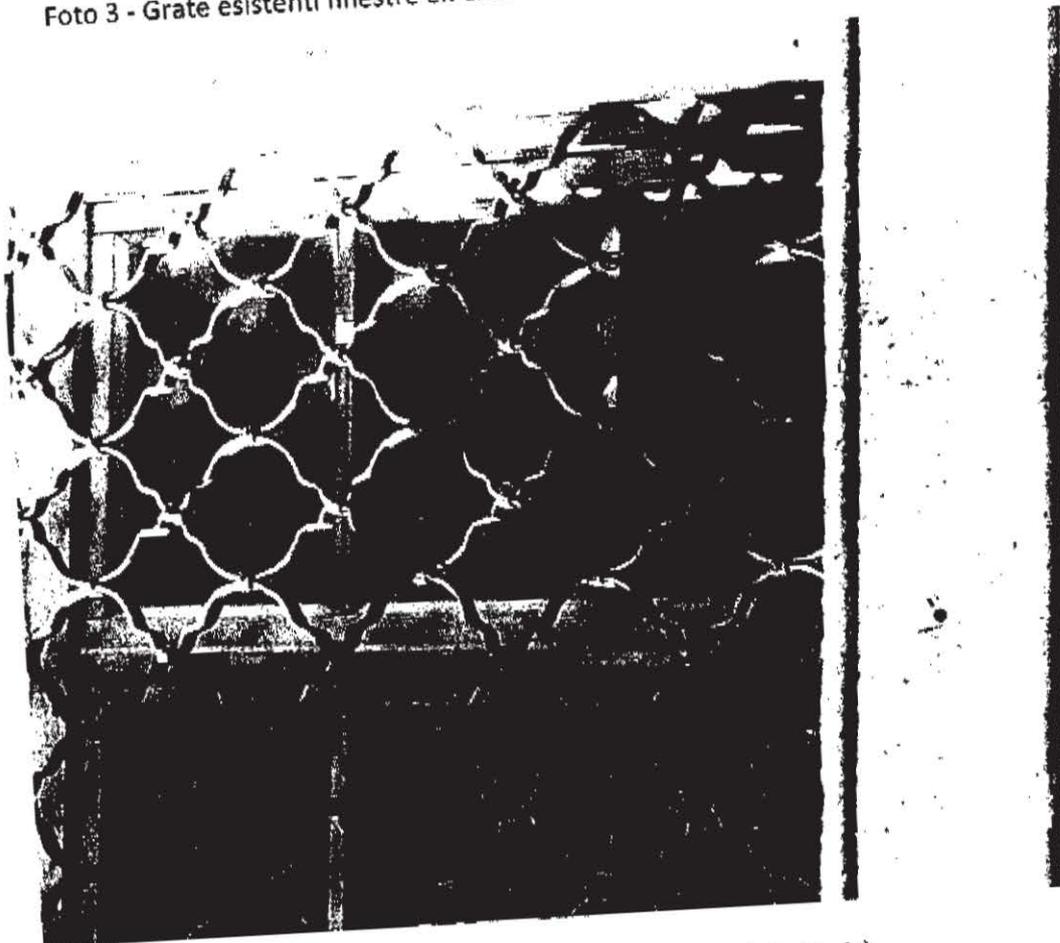
Foto 4 - particolare grate esistenti finestre ex-chiesa della Purità

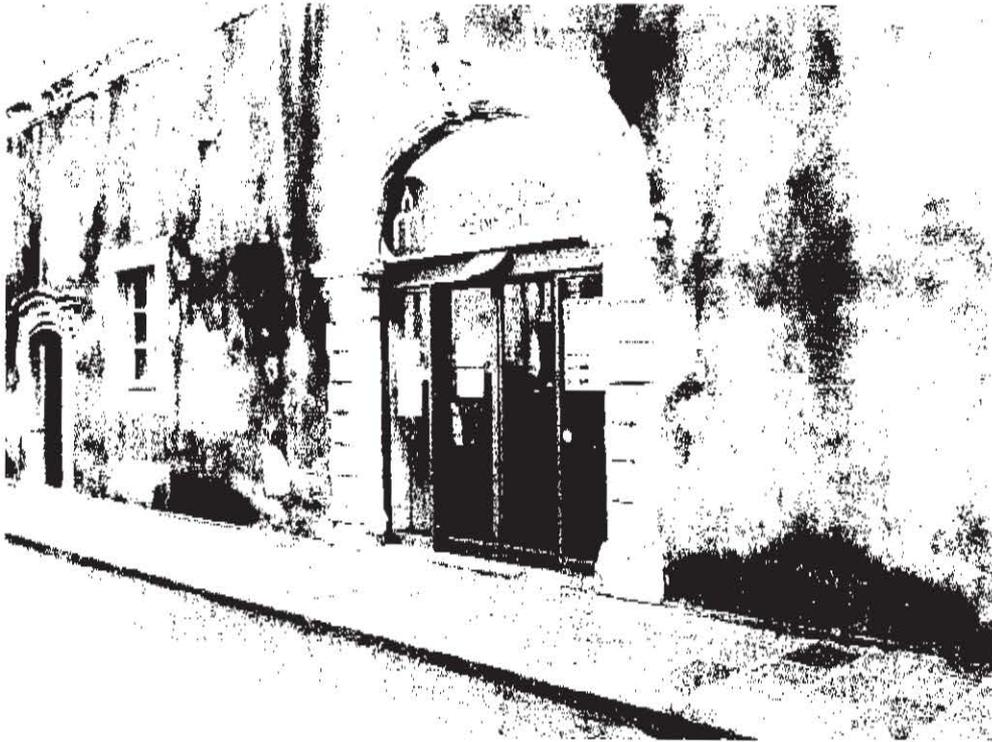
Foto 9 – porta a due ante scorrevoli (automatismo da sostituire) cortile Est
