Documentazione fotografica

elementi oggetti di intervento

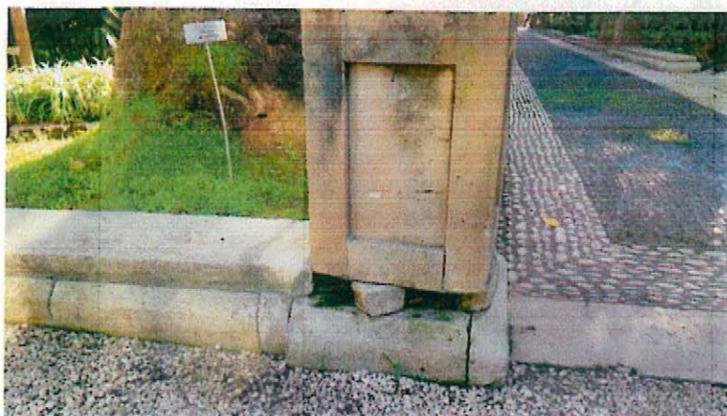
foto 1_ restauro e integrazione parti mancanti delle colonne in pietra arenaria (vedi voce: N.P.01)

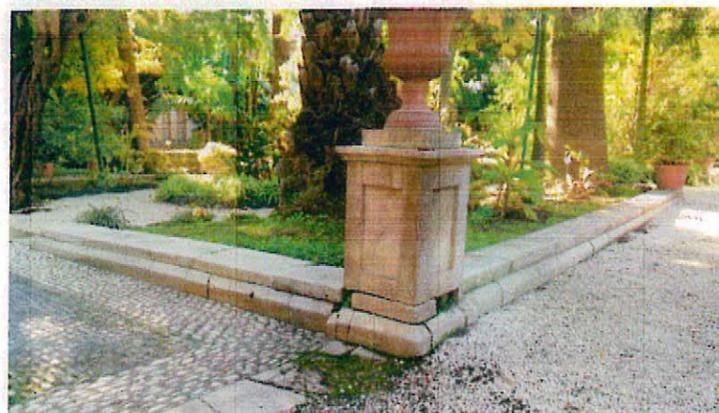
foto 2_ restauro e integrazione parti mancanti delle colonne in pietra arenaria (vedi voce: N.P.01)

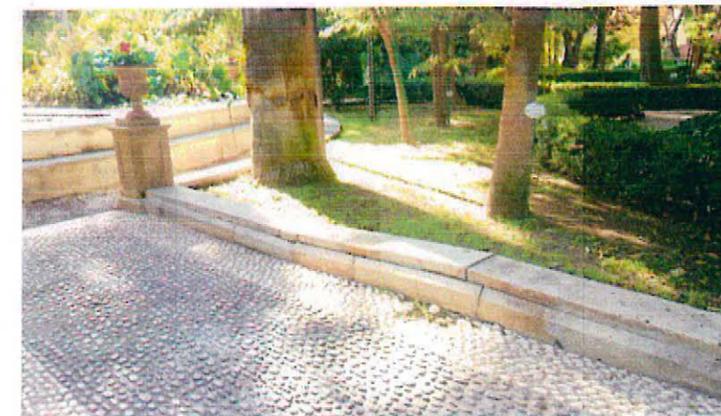
foto 3_ restauro e integrazione parti ammalorate dei cordoli in pietra arenaria (vedi voce: N.P.01)

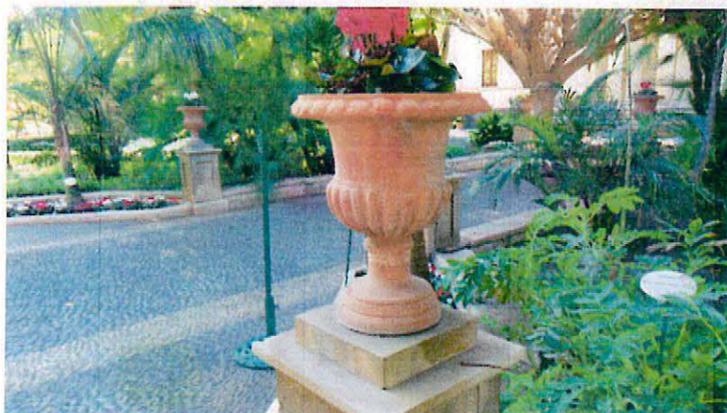
foto 4_ integrazione di vasi in terracotta per le colonne in pietra che ne sono sprovviste (vedi voce: N.P.12)

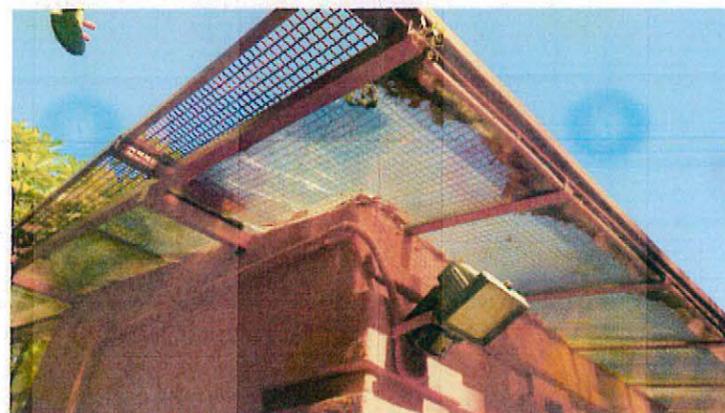
foto 5_ riqualificazione copertura, interno, sostituzione vetri e applicazione di pellicole nella serra rossa (vedi voce: 08.04.03.01 - 11.01.03 - N.P.03 - N.P.11)

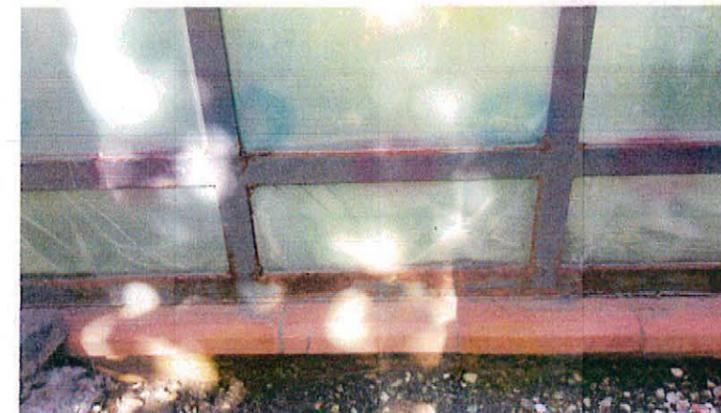
foto 6_ serra piccola: risanamento dei profili in ferro (vedi voce: N.P.01)

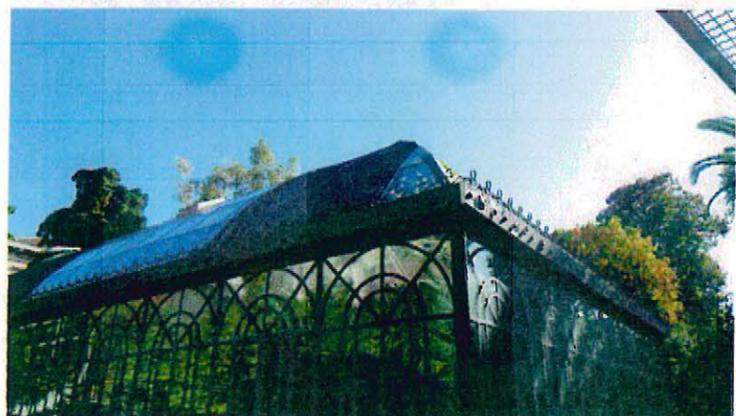
foto 7_ serra grande (serra tropicale): risanamento profili in ferro e applicazione di pellicole solari protettive (vedi voce: N.P.01 - N.P.03)

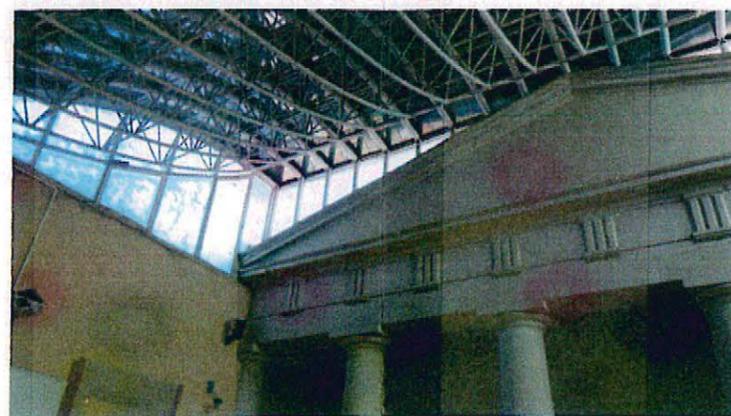
foto 8_ revisione copertura del colonnato, rifacimento di intonaco, sostituzione vetrate con applicazione di pellicole solari protettive (vedi voce: 21.05.18 - 21.01.10 - 09.01.09.01 - 08.04.03.01)

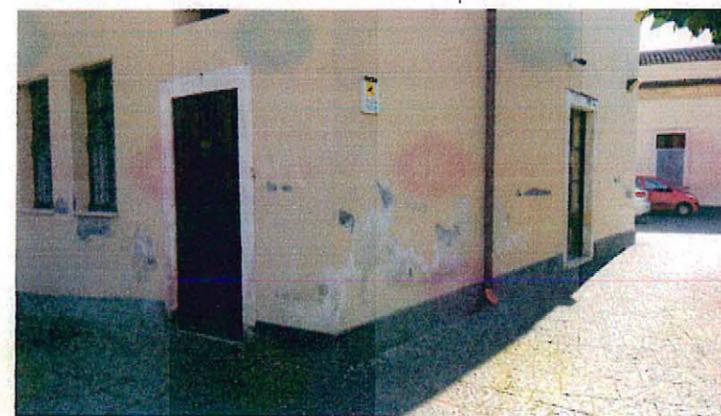
foto 9_ risanamento intonaco esterno (vedi voce: 21.01.10 - 09.01.09.01)

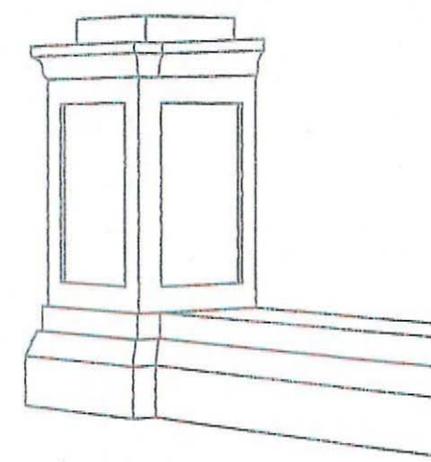
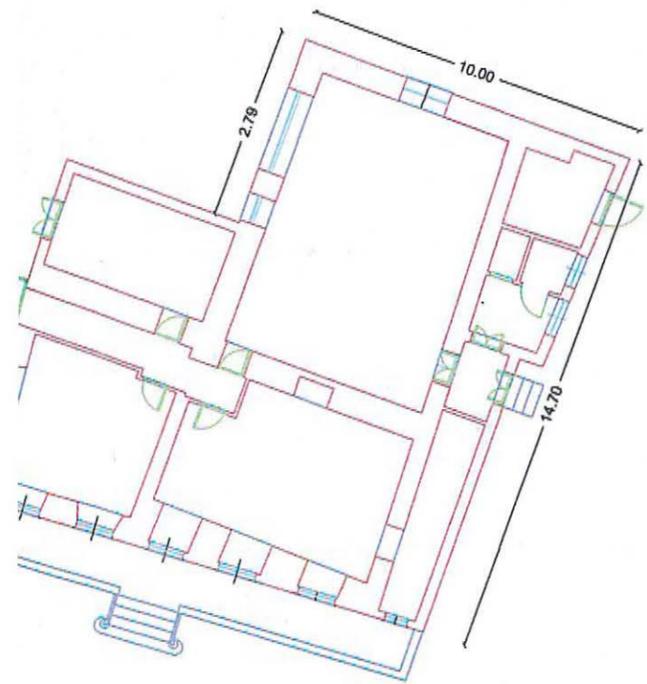
Sezione prospettica

Particolare colonne in pietra da restaurare

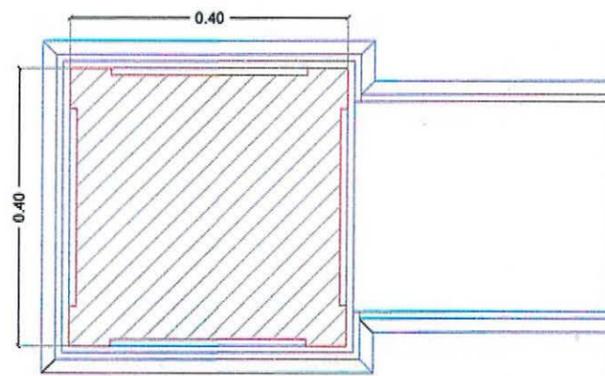
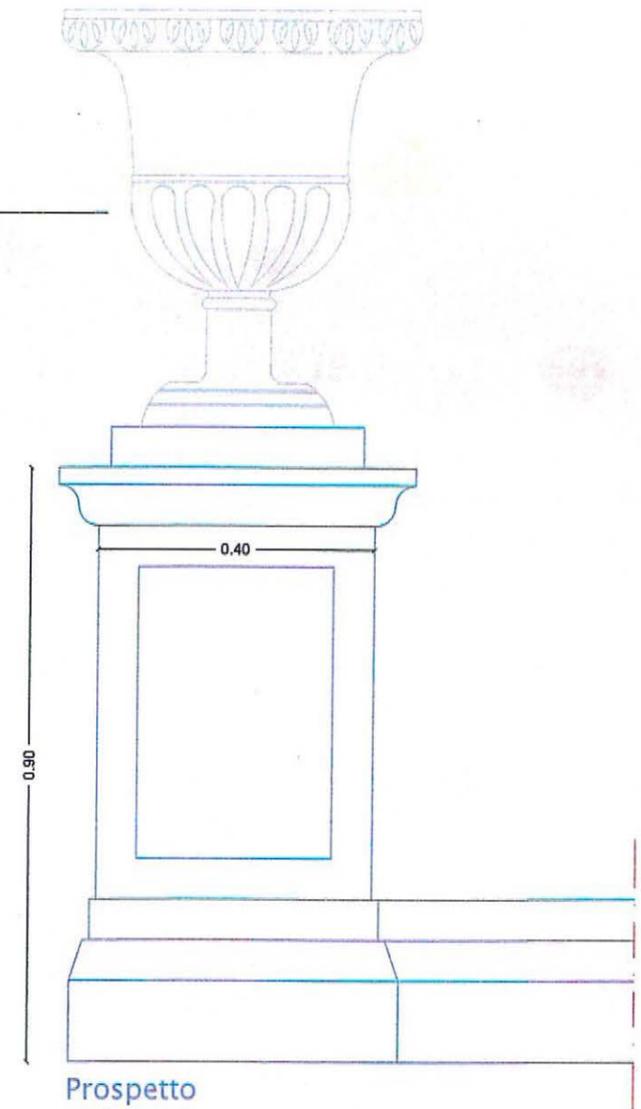
Pianta
scala 1:10

vasi in terracotta da integrare
