PROGETTO ESECUTIVO: Edificio Bioscientifico -
Lavori di manutenzione straordinaria impianti di climatizzazione aule
e laboratori rifacimento impermeabilizzazioni terrazze

RELAZIONE TECNICA

DATA Maggio 2017

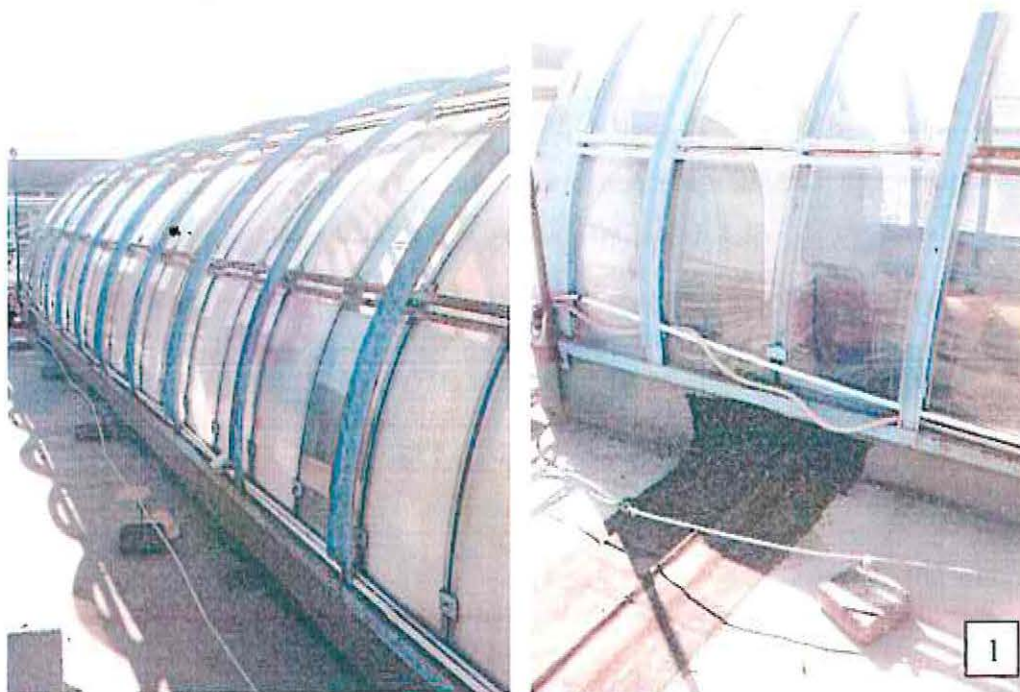
- nella copertura semicilindrica in acciaio e policarbonato del corpo A (foto 1) a causa delle vetustà dei giunti e delle lastre di copertura si sono manifestate diffuse infiltrazioni di acqua piovana all'interno dei locali. Pertanto necessita di un intervento di sostituzione e revisione dei pannelli di policarbonato, delle guarnizioni e delle sigillature.

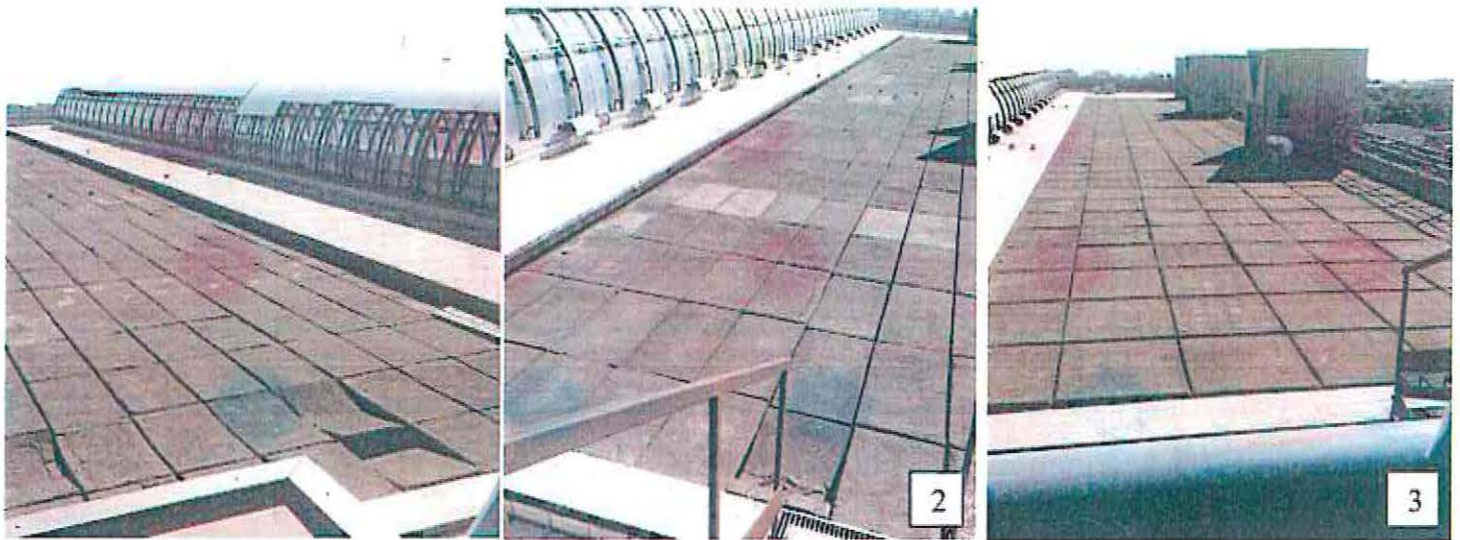
- i corpi B (foto 2), C (foto 3) presentano un avanzato stato di degrado degli elementi di calpestio realizzati in lastre di c.a. i quali hanno danneggiato il sottostante strato di impermeabilizzazione in guaina bituminosa, con conseguente infiltrazione d'acqua piovana all'interno dell'edificio.

Si rende pertanto, indispensabile un intervento di rimozione delle suddette lastre in cemento armato creando un nuovo piano di calpestio con resina monocomponente poliuretanic Hyperdesmo, di facile applicazione e ad alte prestazioni meccaniche, in grado di garantire l'impermeabilità della superficie.

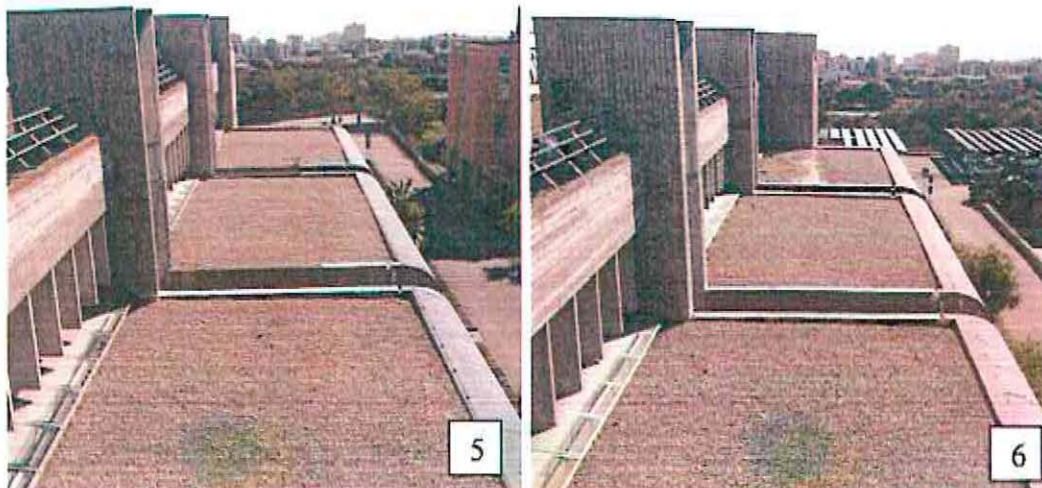
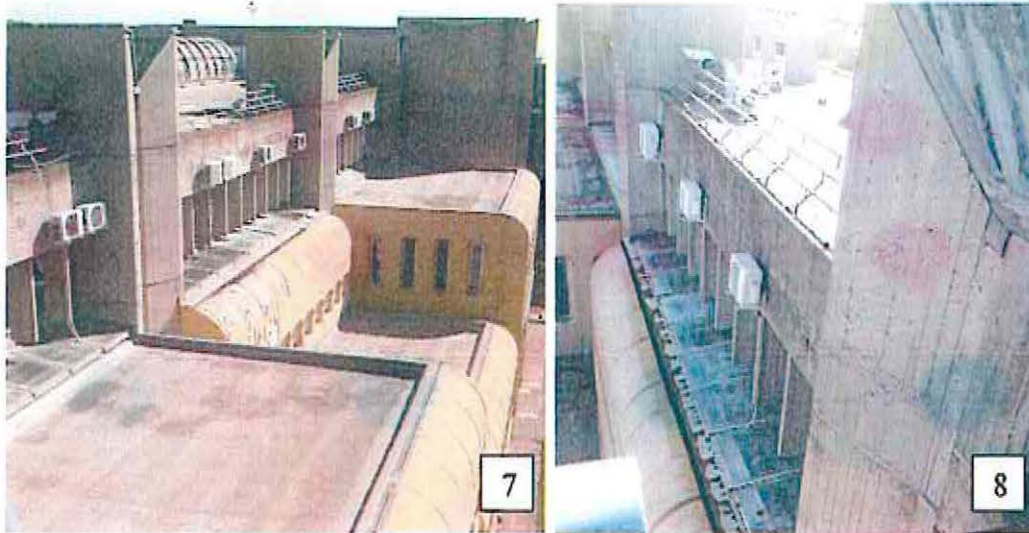
- Le coperture laterali dei corpi **B** e **C** (foto 5-6) a quota bassa (+ 119.50) necessitano di un intervento di sostituzione del manto di copertura a base di pietrame e ghiaia con un nuovo strato di impermeabilizzazione in Hyperdesmo.

La copertura laterale a quota bassa del corpo **A** (foto 7) necessita di una riparazione del manto di copertura con possibile sostituzione o integrazione degli elementi deteriorati.

- Sulla facciata nord-ovest del corpo **A** (foto 8) la grondaia in lamierino presenta rigonfiamenti e distacchi dovuti all'azione corrosiva degli agenti atmosferici e al deflusso delle acque piovane, provocando infiltrazioni all'interno degli ambienti. Si rende necessaria la rimozione della vetusta della grondaia e sostituzione con una della stessa geometria e natura previa, la rasatura della superficie trattata.

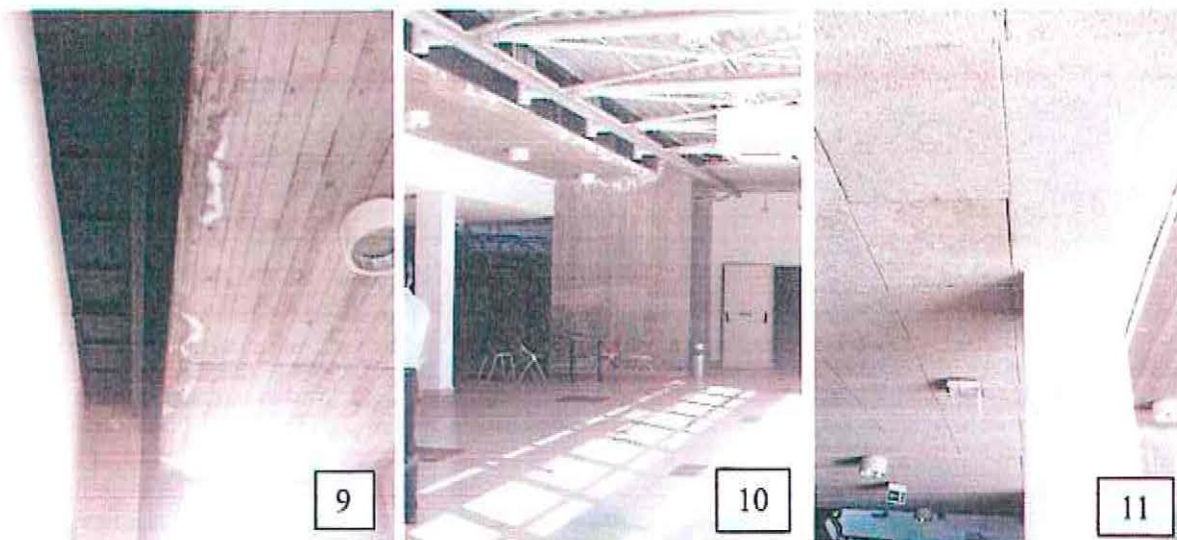
- Lungo il corridoio di collegamento tra i vari corpi A, B, C, in corrispondenza di stipiti e soglie di porte esterne (foto 9) che accedono ai vari spazi comuni (ingresso pedonale, anfiteatro, spazio verde ecc.) l'acqua di precipitazione meteorica oltrepassa i solai in cls armato insinuandosi nei giunti di dilatazione, anche al piano interrato in prossimità dell'Aula Magna (foto 10) attraverso i fori praticati in seguito alla posa di plafoniere per l'illuminazione e scorre lungo le pareti e in alcuni punti del controsoffitto (foto 11, 12).

Inoltre in corrispondenza dei giunti tra i vari corpi, si evidenziano copiose infiltrazioni dovute ad una cattiva tenuta dei superiori "coprigiunti" (foto 13). Pertanto si rende necessario procedere con interventi di impermeabilizzazione con Hyperdesmo in corrispondenza delle suddette superfici, previa rimozione del materiale esistente.

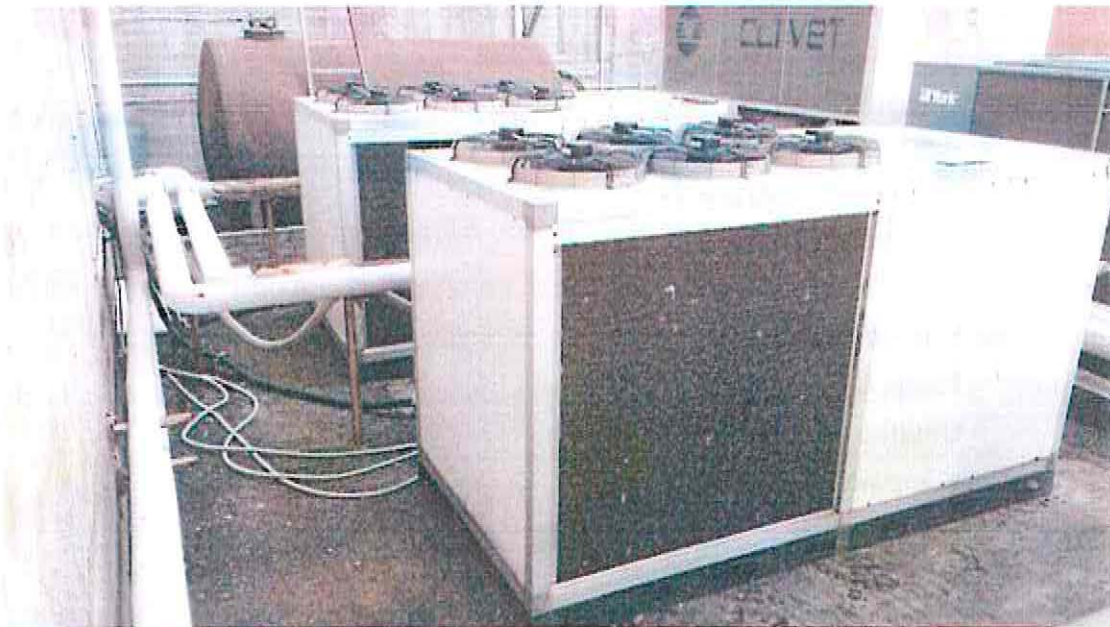
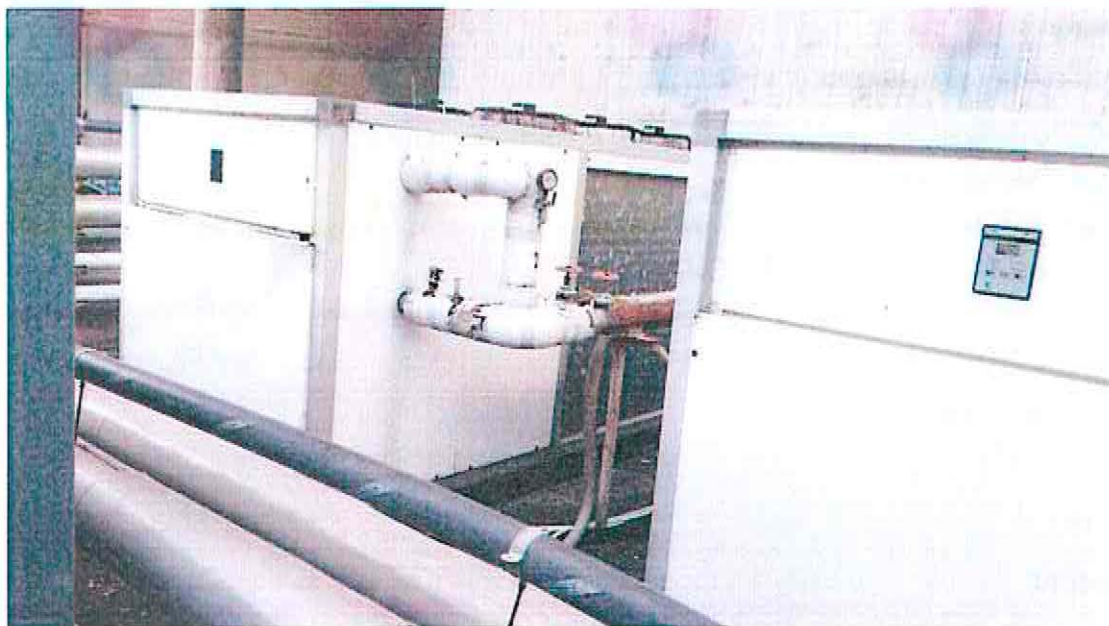
Allo stato attuale il Refrigeratore d'Acqua, a servizio dell'Aula Didattica n.2, è stato riscontrato guasto, e i canali della termoventilazione risultano privi di isolamento, per il funzionamento estivo.

(il gruppo da sostituire è quello di sinistra)

I fluidi termici necessari per il fabbisogno frigorifero e calorifero saranno prodotti da un Refrigeratore d'Acqua, di nuova fornitura, che sarà posizionato nel cortile ubicato nelle figure qui di seguito riportate:

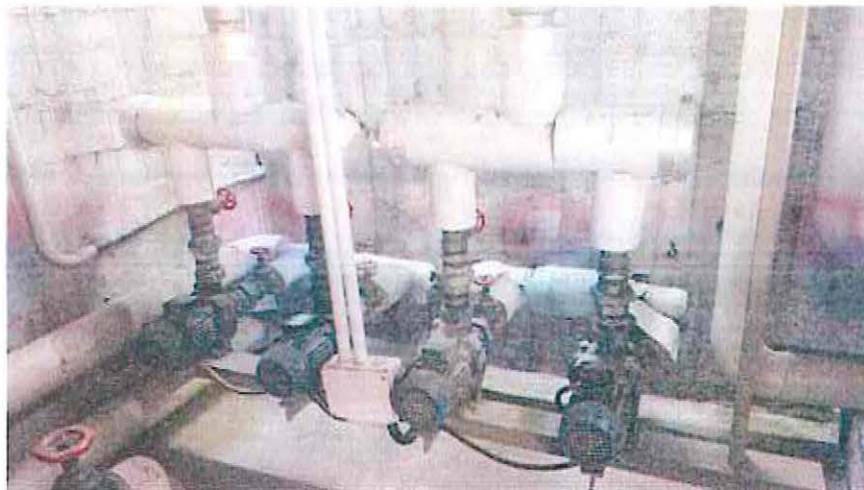
Saranno, inoltre, sostituite le elettropompe di circolazione, due per ogni circuito dedicato, poiché quelle esistenti risultano essere non più perfettamente funzionanti.

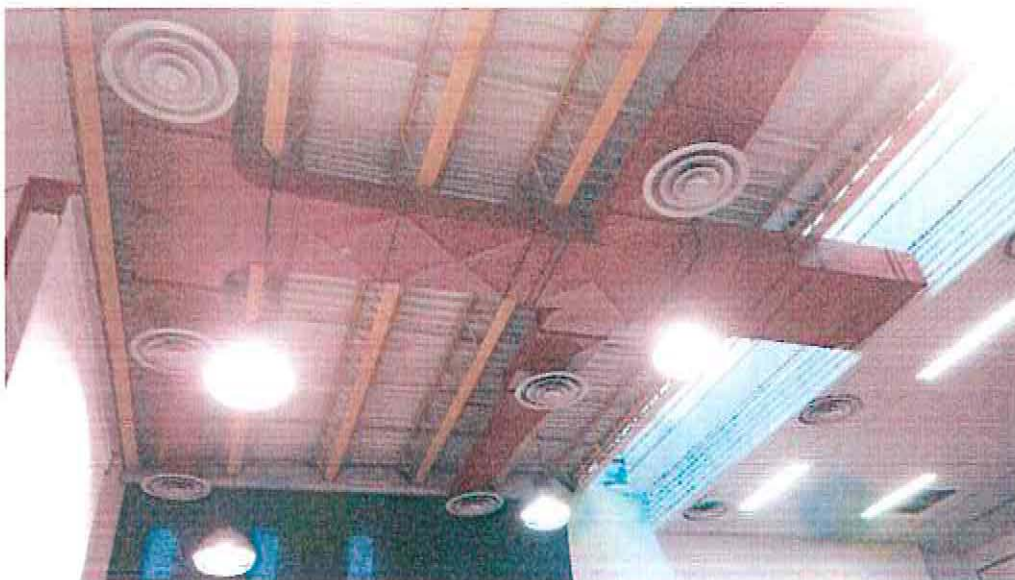
La movimentazione, la diffusione e la ripresa dell'aria esistente, proveniente dalla CTA, è realizzata tramite un sistema di canale in lamiera zincata, privi di isolamento per il funzionamento estivo, come può ben vedersi nella foto di seguito riportata:

Ciò comporta il rifacimento totale dell'isolamento della condotta di termoventilazione. Il rivestimento sarà costituito da lastra adesivizzata, misure 1500 (h) x 6 mm, con elevata resistenza alla diffusione del vapore, rivestita con una finitura in materiale plastico alluminizzato e protetto
