UNIVERSITA' DEGLI STUDI DI CATANIA

| EL. 01 | C.U. S. Sofia: Interventi di manutenzione straordinaria negli edifici 3, 10 e 14 |
| | OGGETTO: Relazione Tecnica |

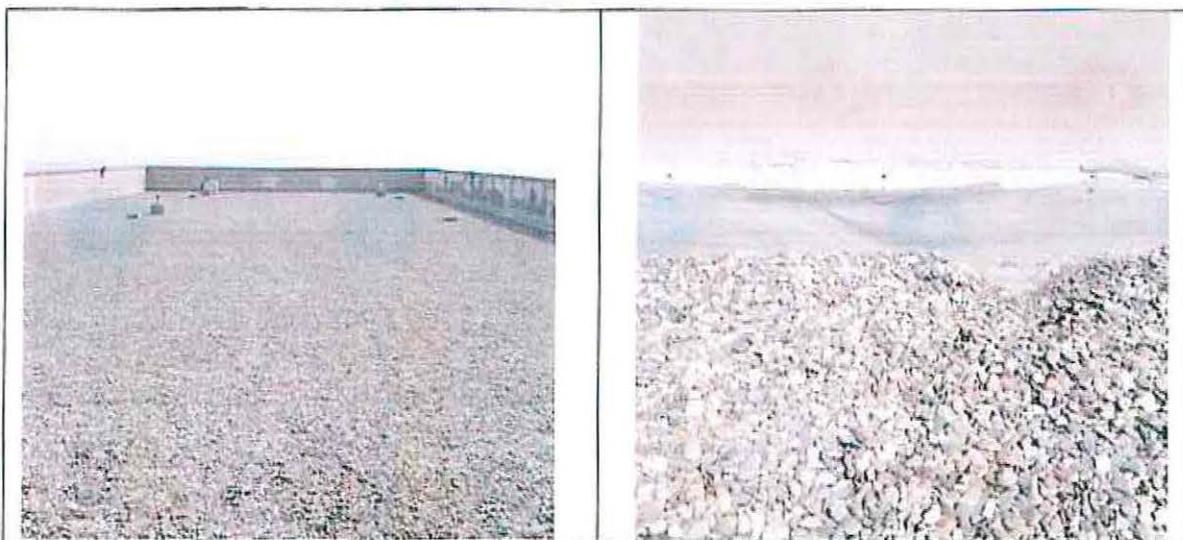
Tale soluzione ha inibito l'uso delle terrazze del piano 6°, negando una vista superba sul golfo di Catania, e nel tempo si è dimostrata inefficace: il telo si è progressivamente staccato dai parapetti e localmente si è lacerato, causando nuove infiltrazioni d'acqua nei locali del piano sottostante (Fig. 2).

Fig. 2 – terrazza del 6° livello: a sx vista d'insieme; a dx dettaglio del telo che si è separato dal supporto

Piano sesto: la terrazza a sud, i corridoi e la terrazza a nord vedranno la rimozione dello strato di ghiaia esistente, il rifacimento del massetto con l'apposizione di uno strato dello spessore di 5 cm

di pannelli termoisolanti e la realizzazione di una nuova impermeabilizzazione con resine elastomeriche e la collocazione di uno strato di pavimentazione, tipo monostrato vulcanico bocciardato, dello spessore di circa 3cm, su idoneo strato di allettamento (tav. 02 e 8b).

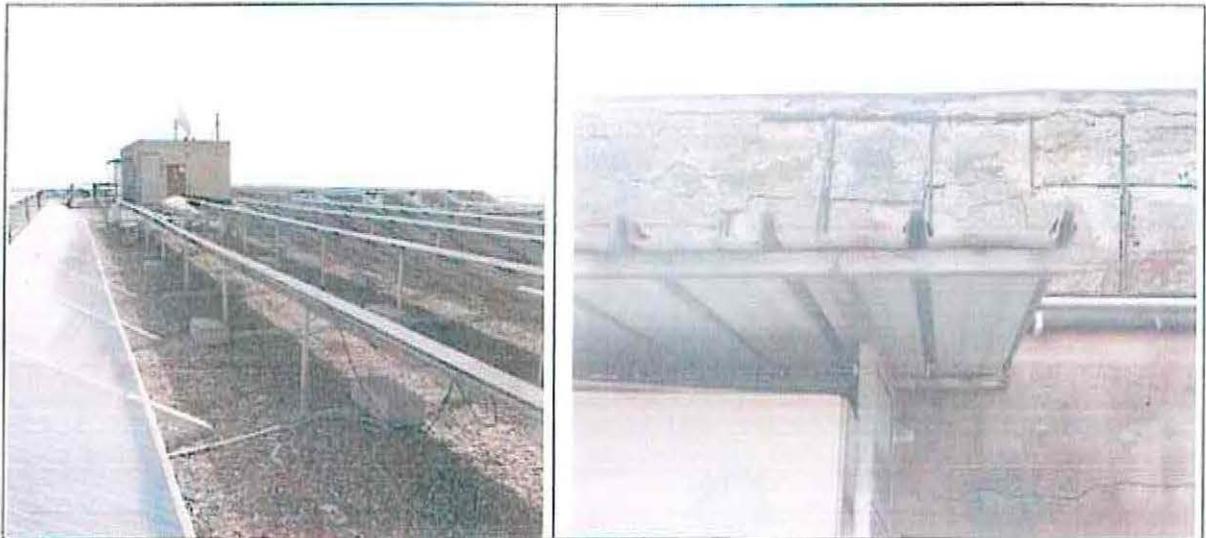
Relativamente alla terrazza del 7° livello, oltre agli inconvenienti già lamentati, gli agenti atmosferici hanno gravemente ammalorato il calcestruzzo a faccia vista del locale ascensore, causando l'espulsione del copriferro (Fig. 3).

Fig. 3 – terrazza del 7° livello: a sx vista d'insieme; a dx dettaglio del torrino ascensore

Piano settimo: l'intervento prevede lo smontaggio e l'accatastazione in loco dei pannelli dell'impianto fotovoltaico, la rimozione dello strato di ghiaia esistente, il rifacimento del massetto con l'apposizione di uno strato dello spessore di 5 cm di pannelli termoisolanti e la realizzazione di una nuova impermeabilizzazione con resine elastomeriche e il successivo rimontaggio dell'impianto fotovoltaico esistente (tav. 01 e 8a).

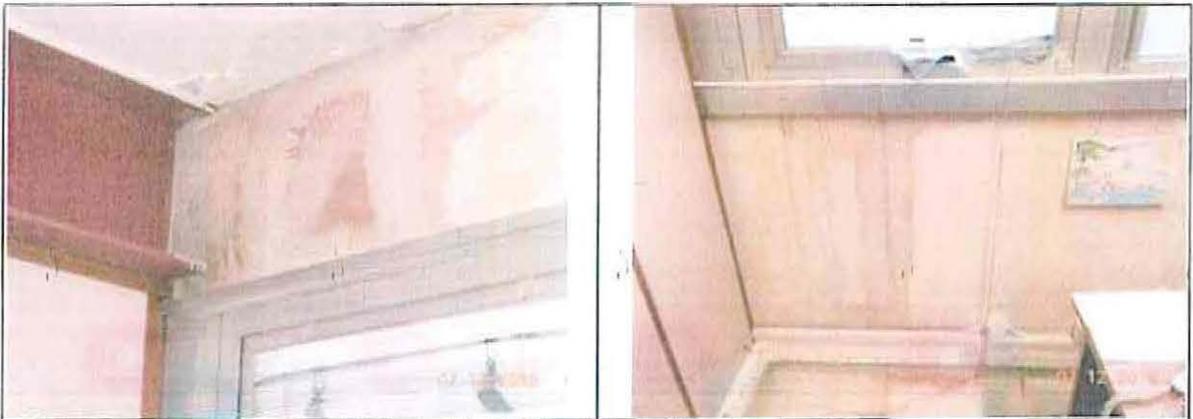
Al 5° livello, le piccole superfici orizzontali in prossimità degli infissi non sono più a tenuta e causano copiose infiltrazioni d'acqua nei vani del livello sottostante. La manutenzione di queste superfici non è stata possibile a causa dell'assenza di idonei dispositivi di sicurezza (linee vita) necessari per l'ancoraggio degli operai durante gli interventi di manutenzione. Alcuni di questi vani, concentrati lungo i lati corti dell'edificio, non sono più in uso da tempo a causa di queste infiltrazioni (Fig. 4).

Fig. 4 – copiose infiltrazioni d'acqua in vani del 4° livello.

Piano quinto: sulle piccole superfici orizzontali sarà posata una nuova impermeabilizzazione con resine elastomeriche in uno con il completamento del sistema esistente di "linee Vita" al fine di rendere possibile l'accesso per le manutenzioni delle attrezzature e split presenti su detti sporti (tav. 03).

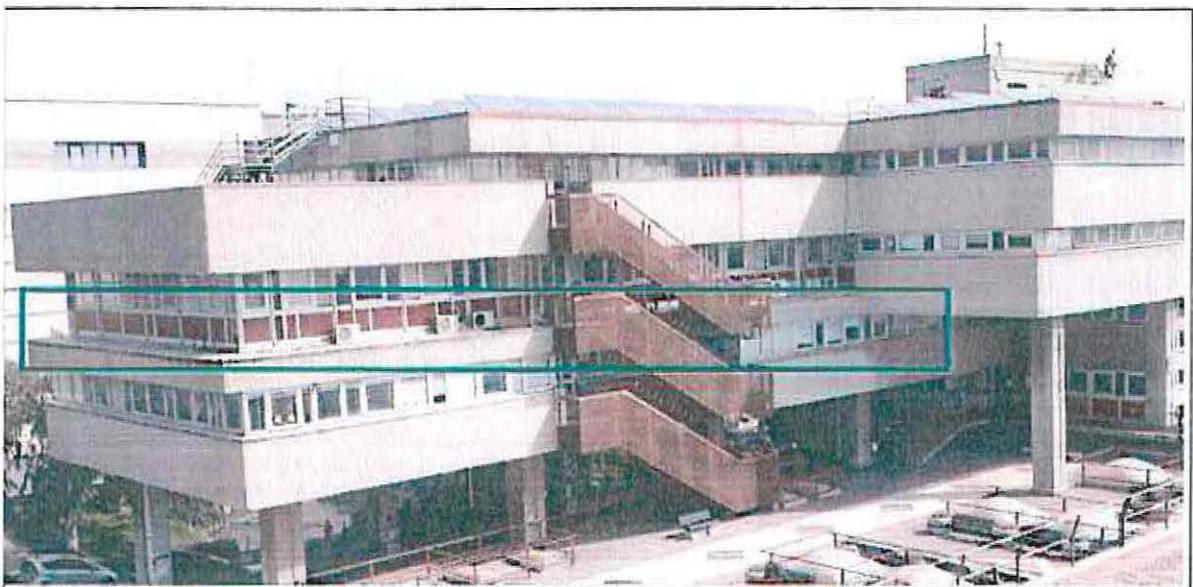
Fig. 5 – vista d'insieme ed. 3 con indicate le piccole superfici orizzontali del 5° livello

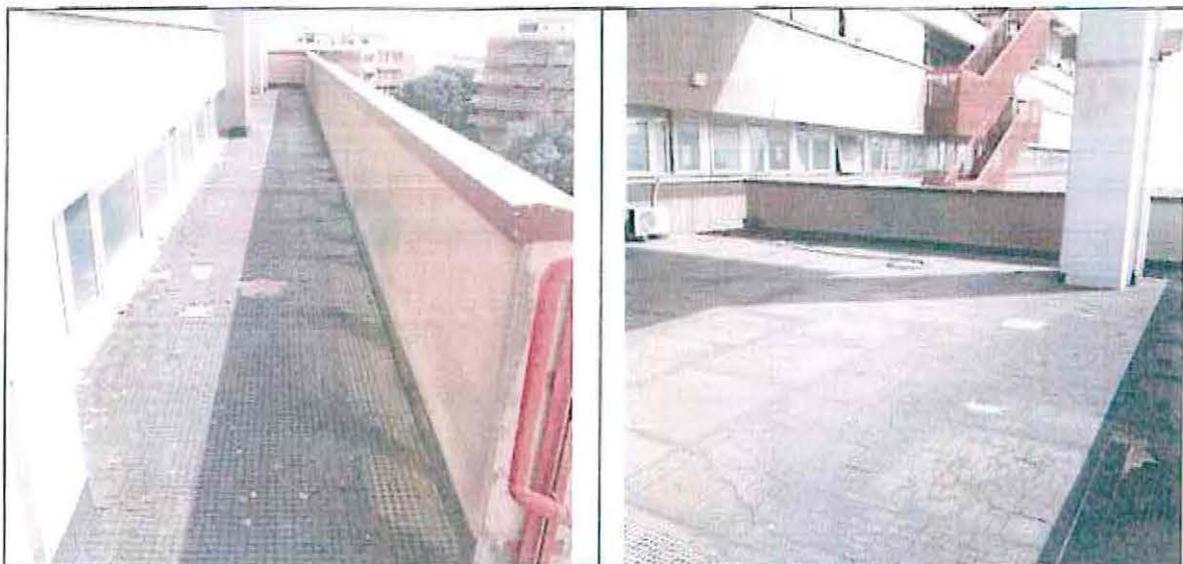
sono rivestite da una pavimentazione in gomma che manifesta evidenti lacerazioni e distacchi dal supporto, causa, in passato, di inciampo e caduta dei passanti. Lo stato di abbandono della terrazza ha in parte motivato l'attuale utilizzo della stessa come spazio di sgombero temporaneo (Fig. 6).

Fig. 6 – la terrazza del 3°: si noti la pavimentazione in gomma lacerata e staccata dal supporto.

Piano terzo: la terrazza a sud, i corridoi laterali e le scale di accesso e uscita saranno oggetto della rimozione della pavimentazione in gomma esistente fino al raggiungimento del sottofondo, il rifacimento del massetto e la realizzazione di una nuova impermeabilizzazione con resine elastomeriche e la collocazione di uno strato di pavimentazione, tipo monostrato vulcanico bocciardato, dello spessore di circa 3cm (tav. 04 e 8c). Con la stessa stratificazione è previsto, inoltre, il rifacimento di parte della superficie che funge da chiusura orizzontale della cabina elettrica di edificio (piano 2), frequentemente soggetta ad umidità discendente.

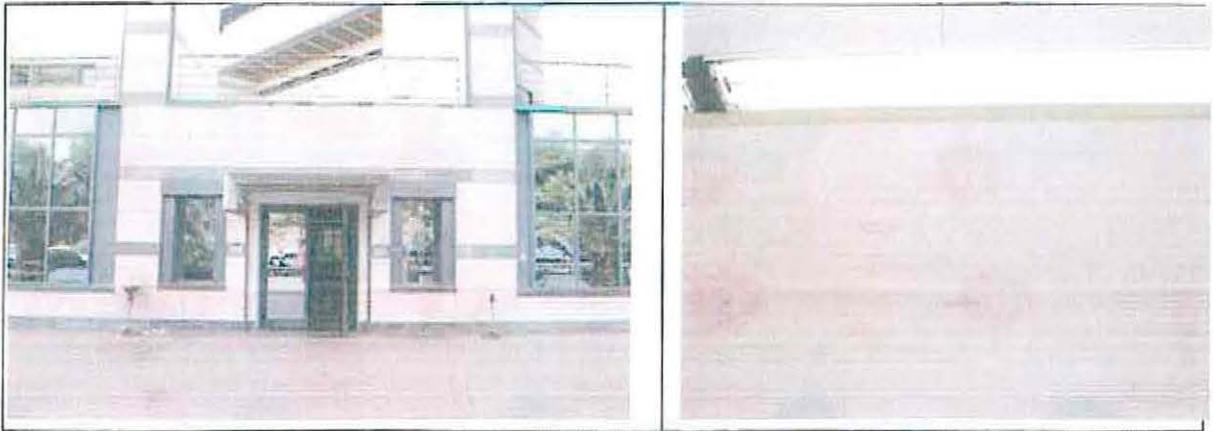
Vistose infiltrazioni da umidità discendente sono quelle che appaiono nelle aree destinate allo studio degli studenti al piano terra dell'edificio. Le infiltrazioni d'acqua derivano dalla mancata tenuta delle superiori terrazze, la cui guaina impermeabilizzante si è in più parti lacerata. Le coperture degli ingressi all'edificio in cls a faccia vista sono altresì interessate da

distacco del copriferro ed ossidazione dei ferri d'armatura (Fig. 7).

Fig. 7 – A sx ingresso posteriore all'edificio 14. La superficie funge da copertura all'aula studio del piano terra affetta da umidità discendente nell'intradosso della chiusura orizzontale (a dx).

Si prevede la demolizione ed il rifacimento dei 2 vialetti pavimentati adiacenti l'ingresso principale dell'edificio, avendo cura di poggiare la pavimentazione su massetto armato ed impermeabilizzato. E' necessario inoltre svellere e ricollocare la pavimentazione che copre l'area adiacente all'ingresso posteriore dell'edificio, curandone l'adeguata impermeabilizzazione. Si prevede inoltre il risanamento delle copertine di protezione degli ingressi all'edificio: il cls ammalorato sarà trattato mediante spicconatura del copriferro distaccato, applicazione di idoneo passivante sulle armature e ricostituzione del copriferro (almeno 2 cm di spessore) con malta fibrorinforzata (tav. 05, 06 e 8d).

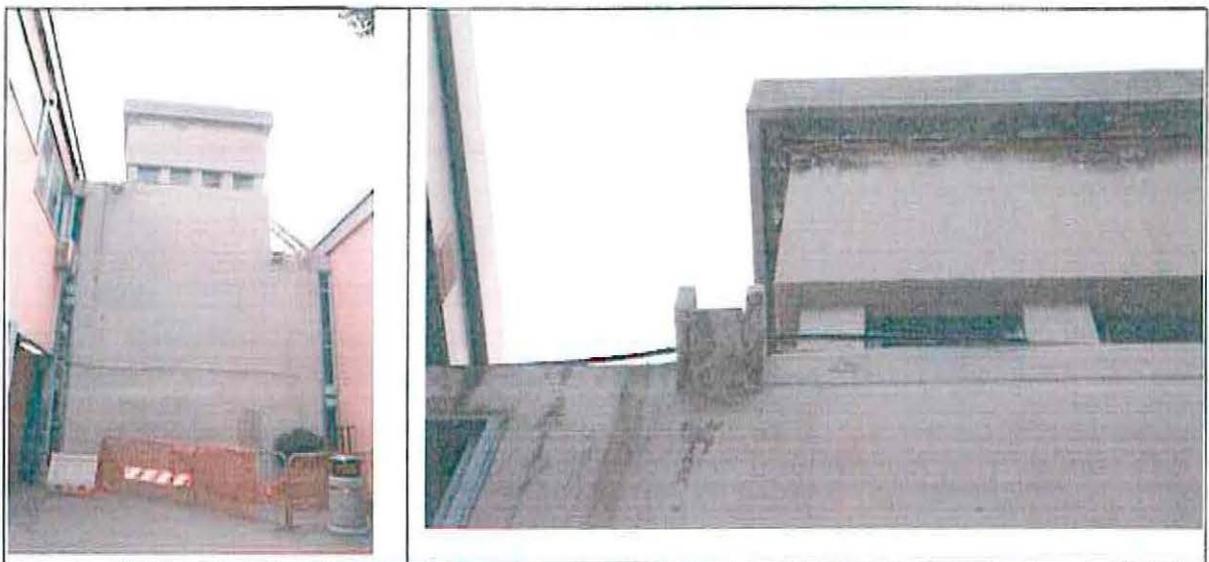
Il nucleo centrale dell'edificio 10, in corrispondenza del corpo scala, possiede un involucro di cls a faccia vista. Tutti gli elementi di allontanamento delle acque meteoriche (doccioni e marcapiani) sono anch'essi in cls e mostrano evidenti segni di ossidazione delle armature ed espulsione del copriferro. La caduta di porzioni di cls ammalorato interessa il perimetro dell'edificio, in special modo presso l'ingresso principale presso un'area di sosta utilizzata dagli studenti durante le pause tra le lezioni. L'area è oggi transennata (Fig. 8).

Fig. 8 – A sx ingresso posteriore all'edificio 14. La superficie funge da copertura all'aula studio del piano terra affetta da umidità discendente (a dx).

Si prevede il risanamento delle parti di calcestruzzo ammalorato, concentrate in corrispondenza del corpo scala, dei marcapiano e dei doccioni. Il procedimento previsto è analogo a quello già descritto nel precedente punto 3.2. (tav. 07).
