PROGETTO ESECUTIVO: **Dipartimento di Agricoltura, Alimentazione e Ambiente (Di3A) –  
Dip. Bioscientifico nel C.U.di S.Sofia, Catania –  
Interventi di manutenzione straordinaria**

**RELAZIONE TECNICA**

DATA **Ottobre 2018**

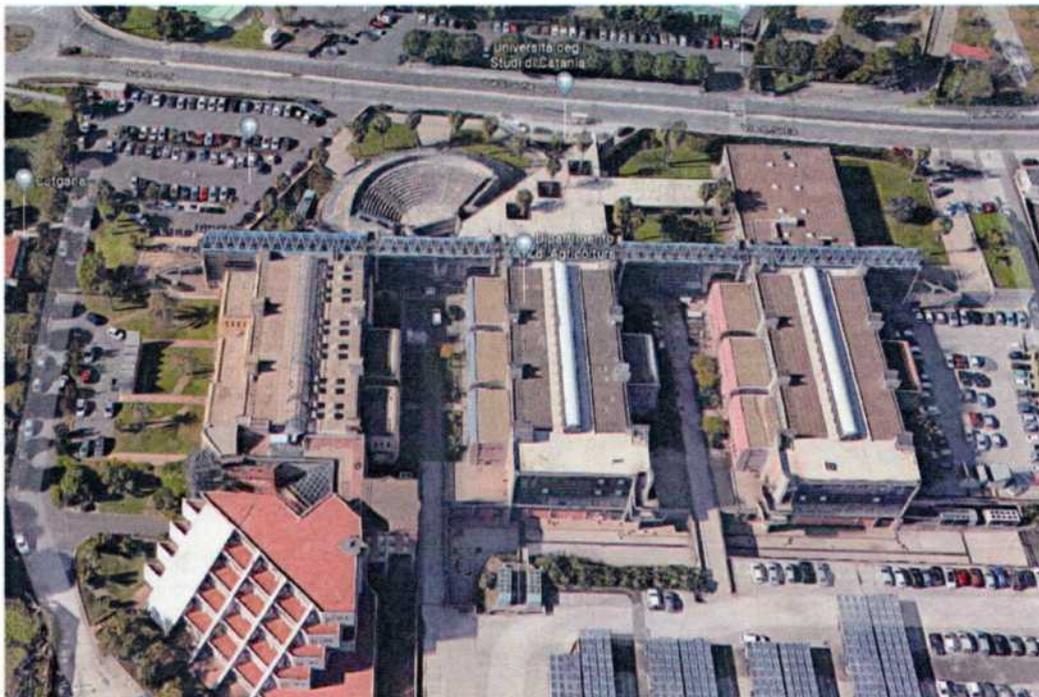
Dal sopralluogo al Polo Bioscientifico, di via Santa Sofia in Catania, a seguito di segnalazioni e problemi di infiltrazione delle acque meteoriche provenienti dalle coperture dei vari corpi, si è provveduto ad individuare le cause e programmare gli interventi necessari:

1. **Copertura Travatura Reticolare:** rimozione del manto di copertura a base di pietrame e ghiaia (foto 1), con accatastamento e successiva ricollocazione dello stesso, con un nuovo strato di impermeabilizzazione con resina bicomponente poliuretanica, di facile applicazione e ad alte prestazioni meccaniche, in grado di garantire l'impermeabilità della superficie;
