UNIVERSITA' DEGLI STUDI DI CATANIA
AREA DELLA PROGETTAZIONE, DELLO SVILUPPO EDILIZIO
E DELLA MANUTENZIONE

PROGETTO ESECUTIVO: Dipartimento di Agricoltura, Alimentazione e Ambiente (Di3A) – Dip. Bioscientifico nel C.U. di S.Sofia, Catania – Interventi di manutenzione straordinaria

LOCALIZZAZIONE E PARTICOLARI
CONSTRUTTIVI

TAVOLA 05

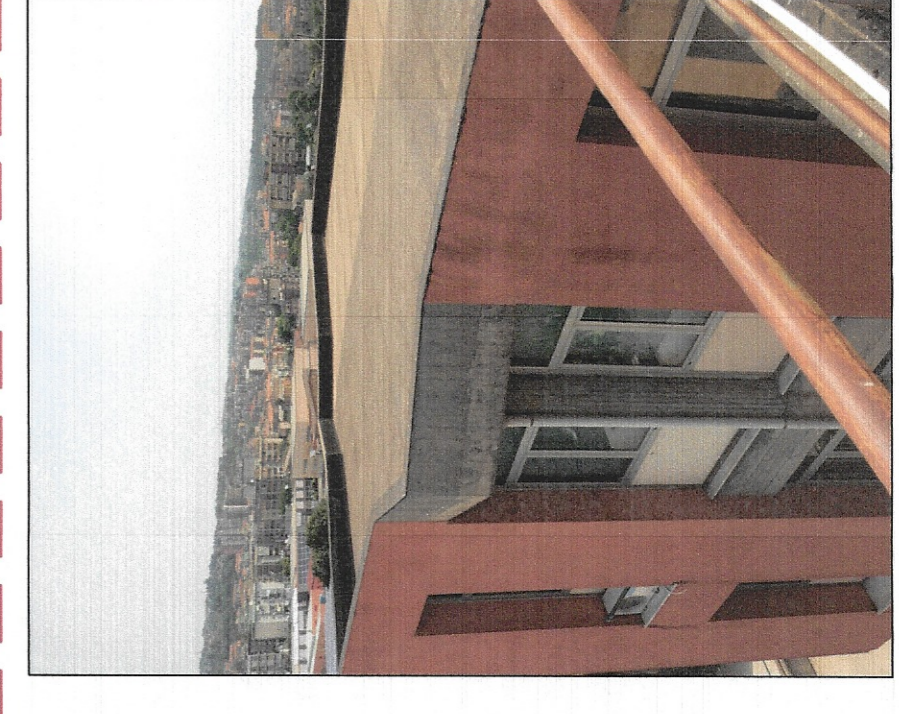
Coperture Corpo A Est studi/servizi igienici

intervento di rimozione della guaina impermeabile e realizzazione del nuovo piano calpestabile, di resina poliuretanic monocomponente (stesso particolare costruttivo descritto nella Terrazza Corpo D)

Facciata Corpo A Est servizi igienici:

Intervento di realizzazione della scossalina esterna in lamiera sagomata a gocciolatoio fissata alla parete in corrispondenza di canali di gronda prefabbricati a ridosso dei solai intermedi del piano terra e piano primo del corpo trapezoidale
